Ville & Nature

Requalification patrimoniale et paysagère du centre bourg à Corps

REQUALIFICATION DU CENTRE BOURG

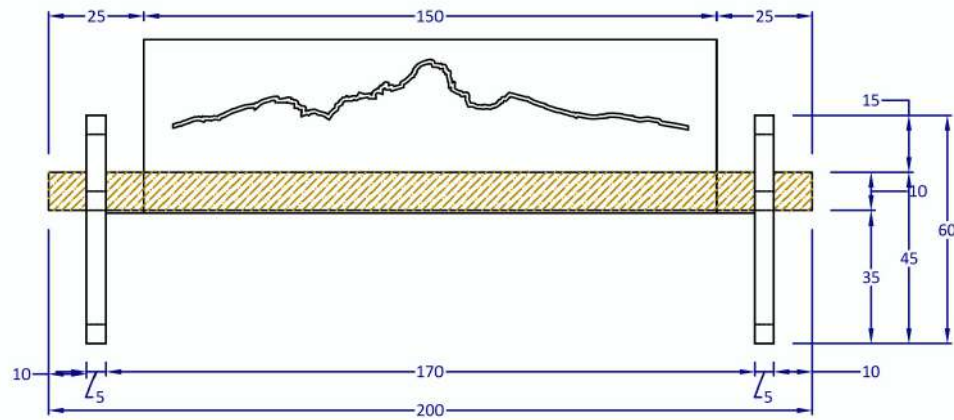
VUE DE FACE

(1/20ème)

Banc avec accoudoirs 2,00ml

Piètements par tubes carrés métallique soudés
Thermolaquée aspect CorTen ("Mars" de chez Akzonobel ou équivalent)
Fixation au sol

Assise avec 3 éléments en Mélèze local
Sections variables et démontables
Fixation dans les piètements métalliques et entailles pour encastrement sur pièces métalliques

Dossier en tôle découpée au laser suivant plan
Thermolaquée aspect CorTen ("Mars" de chez Akzonobel ou équivalent)
Fixation dans le bois en sous-face de l'assise

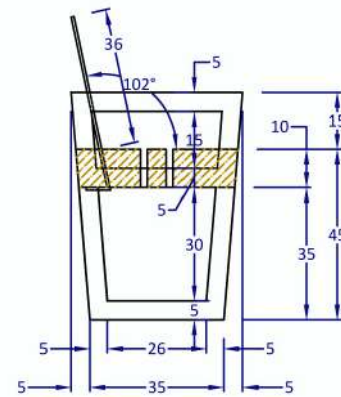
VUE DE GAUCHE

(1/20ème)

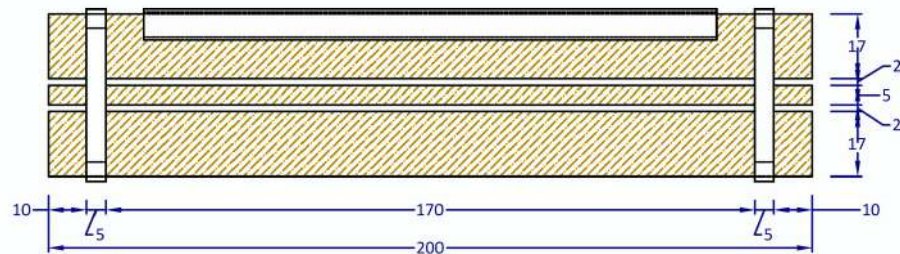
VUE DE DESSUS

(1/20ème)
